**RAPPORT D'ENQUÊTE SUR UN ACCIDENT AÉRONAUTIQUE**  
**A99P0108**

**COLLISION EN VOL**

**LE CESSNA 177RG CARDINAL C-GWYY**

**LE MOONEY M20C C-GASL**

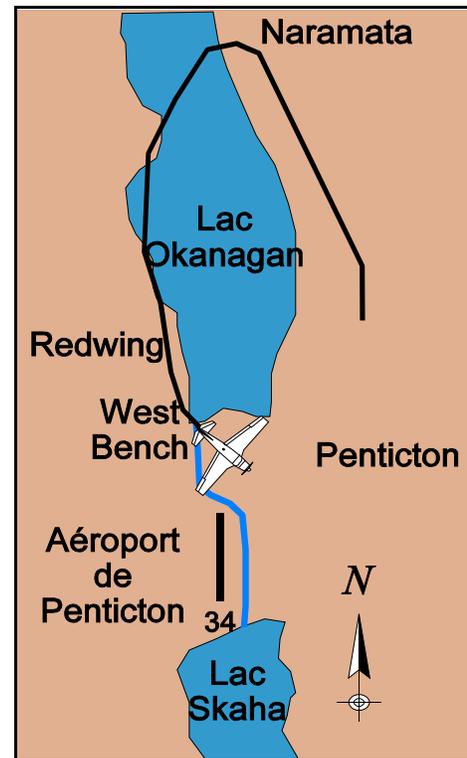
Figure 1 - Trajectoire de vol du Mooney M20C

Selon les témoins, quand l'appareil se dirige vers le sud le long de la rive ouest, il survole les environs de la subdivision Redwing et de la région de West Bench à une hauteur suffisamment basse pour que les gens au sol aperçoivent les occupants de l'appareil. Selon un témoin qui a observé l'appareil depuis l'est, l'avion volait plus bas qu'un repère terrestre qui se trouve sur le flanc du coteau. Ce repère se trouve à une altitude supérieure de quelque 400 pieds à celle de l'aéroport. Près de la pointe sud-ouest du lac Okanagan, par le travers de la région de West Bench, l'appareil amorce un virage à gauche qui

l'amène sur un cap sud-est parallèlement à une partie du canal et au nord d'une partie du canal qui traverse la ville et relie le lac Okanagan au lac Skaha, au sud de Penticton. C'est sur ce cap que la trajectoire de vol de l'appareil croise la trajectoire de départ de la piste 34, près du radiophare non directionnel (NDB) de Penticton.

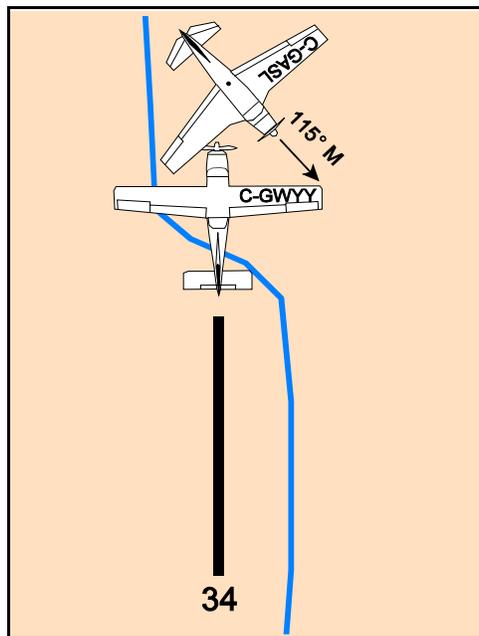
Figure 2 - Trajectoires de vol au moment de la collision

1. Le Cessna a décollé de la piste 34 avec un petit vent. L'appareil a maintenu le cap de piste au 340 °M. La plage de vitesses de montée recommandée est de 85 à 100 noeuds. Le train d'atterrissage était rentré et les volets étaient sortis à 9°. Vue du siège du pilote, l'hélice tourne dans le sens des aiguilles d'une montre.

2. Au moment de la collision, le Mooney volait sur un cap au 115 °M, sur les bases d'un cap au 340 °M pour le Cessna et d'un angle d'impact initial de l'hélice de 45° par rapport au bord d'attaque de l'aile droite du Mooney. Des égratignures sur le bas de l'aile droite cisailée forment un angle de quelque 18° dans le sens des aiguilles d'une montre à partir de l'axe longitudinal de l'appareil, lequel forme un côté de l'angle, vu de dessus. Cet angle représente le vecteur de collision combiné des deux appareils. Un schéma de ce même vecteur, réalisé en reliant les deux marques laissées par l'hélice sur l'aile droite, forme un angle de 16°.
